REABILITAREA, IMPERMEABILIZAREA ȘI PROTECȚIA DECANTOARELOR DIN STAȚIA DE EPURARE A APELOR UZATE SLOBOZIA, JUD. IALOMIȚA

Materiale utilizate :	FIBRE-PRIME ADI-CON BAAC ADI-CON CSF (R) ADI-CON SP 100 FIBRE-PATCH GROUT ST CEM-KOTE FLEX ST CEM-KOTE FLEX PLUS REINFORCING-FABRIC NW
Servicii prestate de GEMITE :	Furnizare de materiale și execuție
Beneficiar :	Municipalitatea Slobozia
Contractor General :	DYTRAS SA România
Data execuției :	septembrie – decembrie 2008

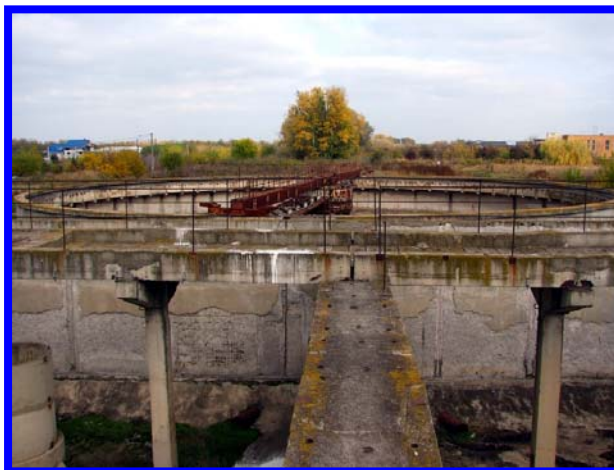
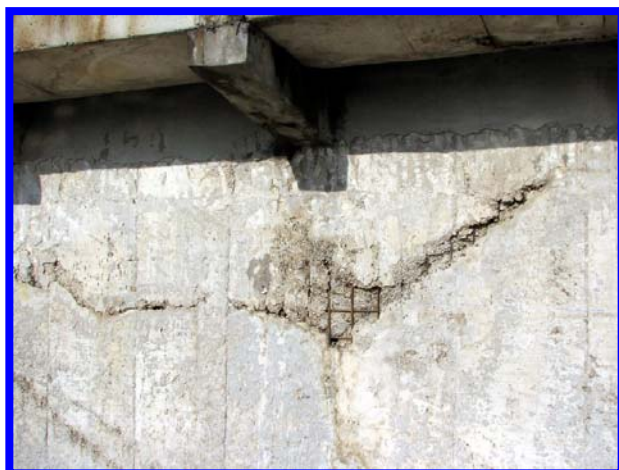
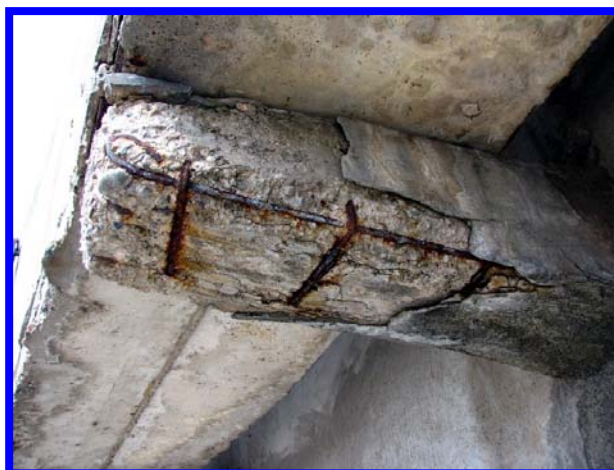
Betoanele prezentau un grad avansat de deteriorare, cu segregări și armături ruginite, care prin creșterea în volum au determinat fisurarea și delaminarea straturilor de beton.

Ca rezultat al nefolosirii îndelungate, tencuiala hidrofugă de la interiorul bazinelor era desprinsă de pe suport iar șapa de pe radier suna a gol și se desprindea în plăci.

Reabilitarea a demarat cu un proces general de curățare mecanică a pereților și a radierului, ce a dus la spargerea și evacuarea a peste 240 de metri cubi de mortare deteriorate.

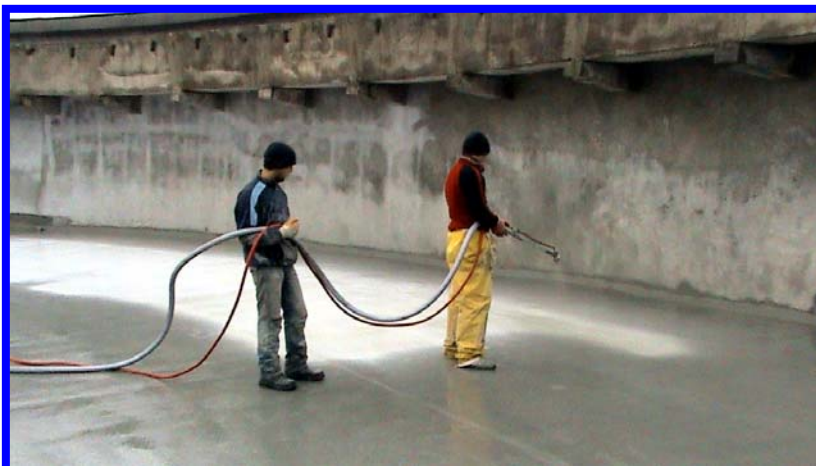
S-a preferat utilizarea în această zonă a unei membrane cementuoase super-flexibile, datorită grosimii reduse și a fisurilor multiple din pereți.

◀ Peretele decantorului și spațiul inelar al radierului cuprins între rostul de dilatare și perete, au fost impermeabilizate cu **Cem-Cote Flex Plus**, aplicat prin pulverizare la 1,6 – 2 mm grosime.

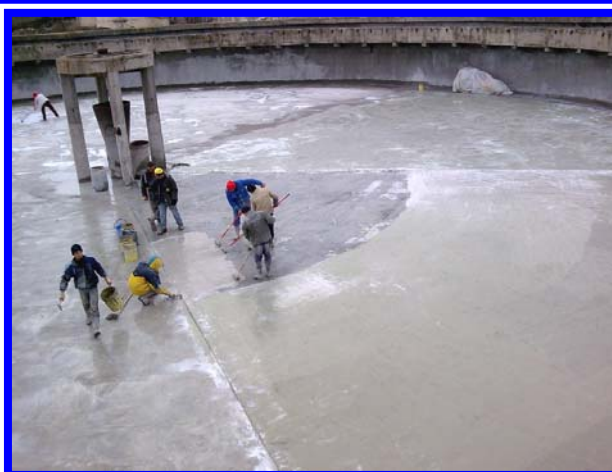
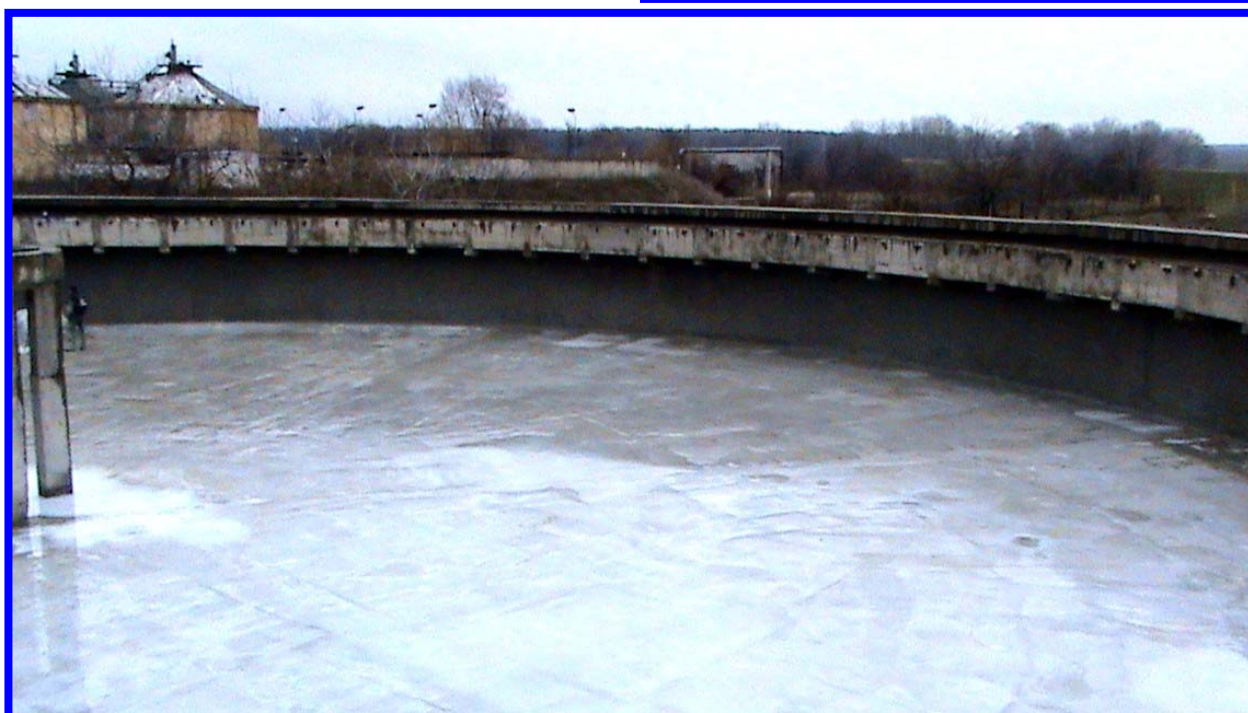
În final întreaga suprafață interioară a decantorului a fost respălată cu apă sub presiune la 500 bar și diuză lamă de 45°, pentru a localiza eventualele defectele, aderențele scăzute dintre membrana impermeabilă și suport, sau porii.

Toate defectele găsite au fost reparate local. ▼
