REABILITAREA, IMPERMEABILIZAREA ȘI PROTECȚIA DECANTOARELOR DIN STAȚIA DE EPURARE A APELOR UZATE SLOBOZIA, JUD. IALOMIȚA

Materiale utilizate :	FIBRE-PRIME ADI-CON BAAC ADI-CON CSF (R) ADI-CON SP 100 FIBRE-PATCH GROUT ST CEM-KOTE FLEX ST CEM-KOTE FLEX PLUS REINFORCING-FABRIC NW
Servicii prestate de GEMITE :	Furnizare de materiale și execuție
Beneficiar :	Municipalitatea Slobozia
Contractor General :	DYTRAS SA România
Data execuției :	septembrie – decembrie 2008

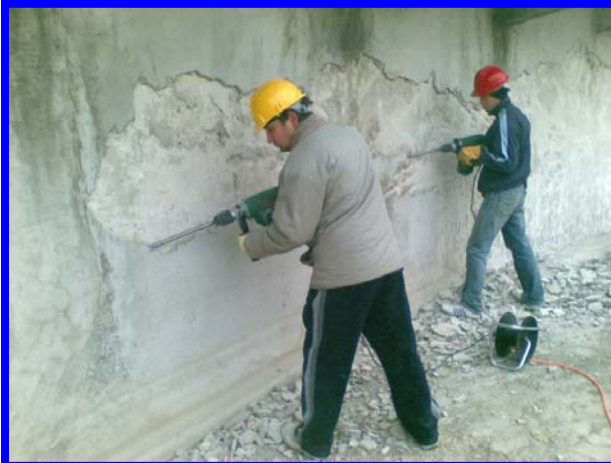
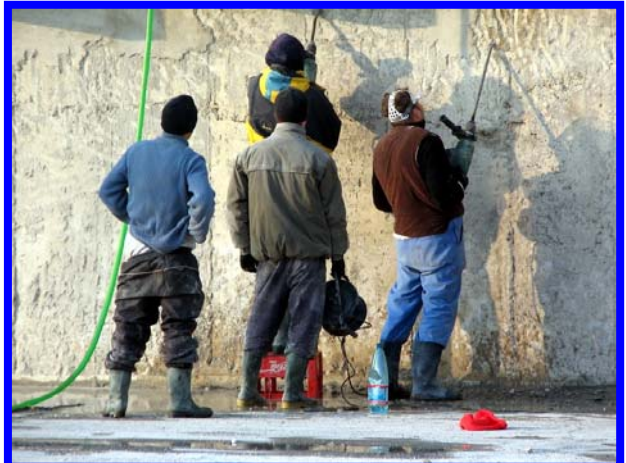
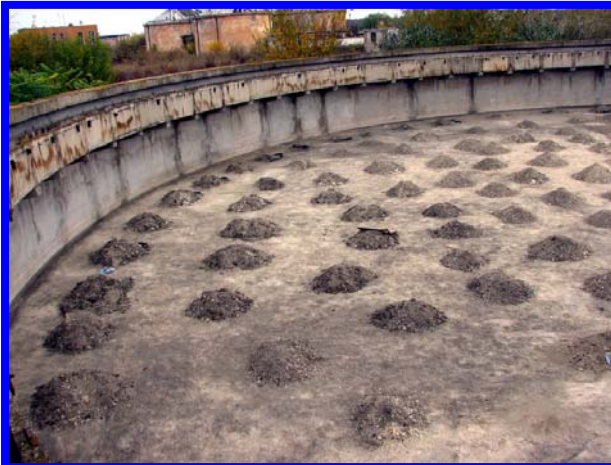
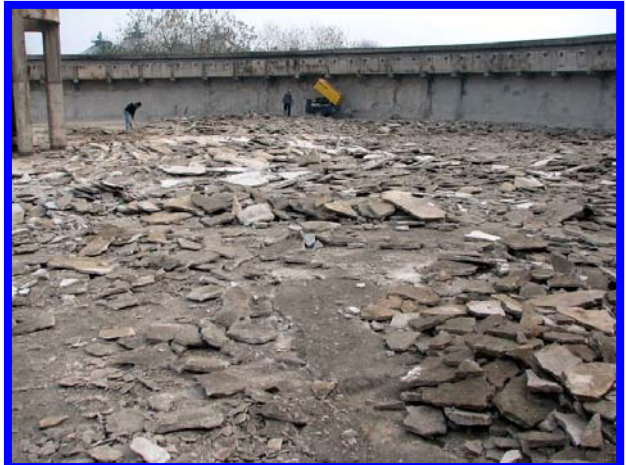
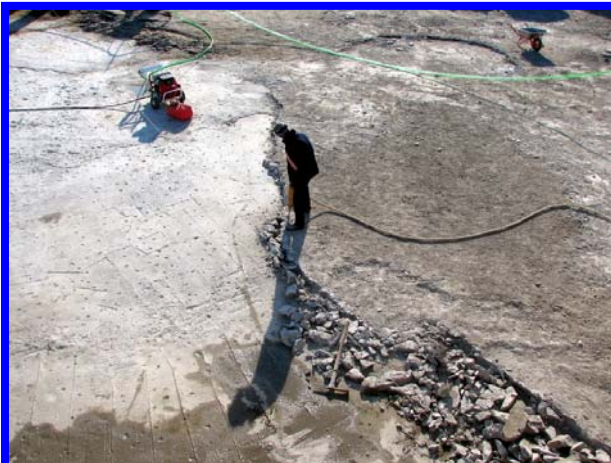
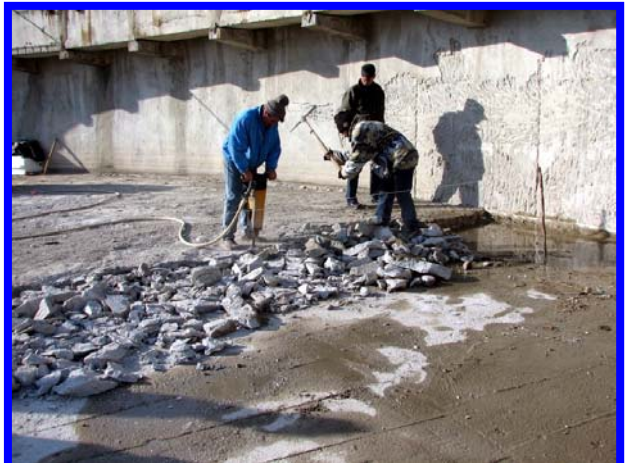
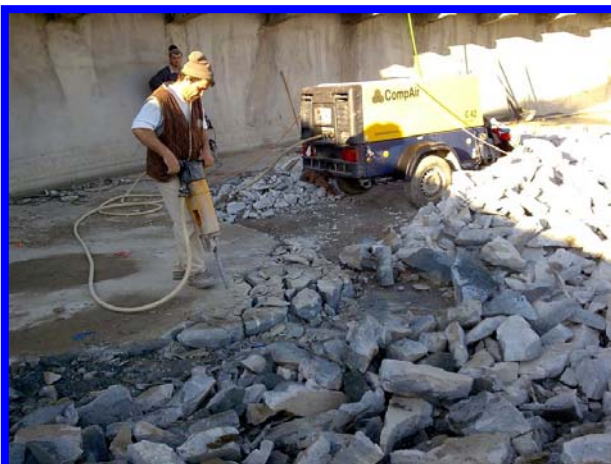
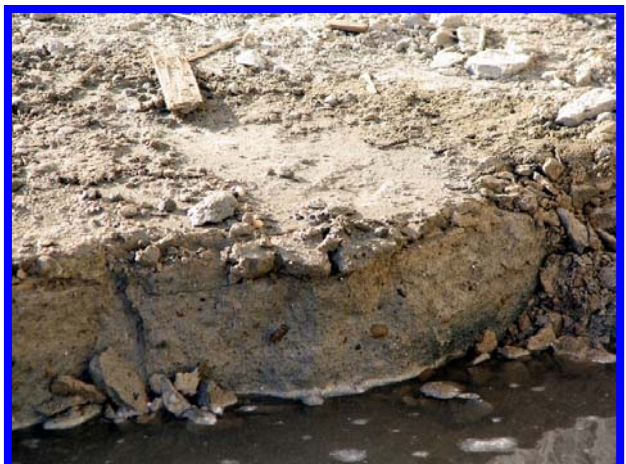
Betoanele prezentau un grad avansat de deteriorare, cu segregări și armături ruginite, care prin creșterea în volum au determinat fisurarea și delaminarea straturilor de beton.

Ca rezultat al nefolosirii îndelungate, tencuiala hidrofugă de la interiorul bazinelor era desprinsă de pe suport iar șapa de pe radier suna a gol și se desprindea în plăci.

Reabilitarea a demarat cu un proces general de curățare mecanică a pereților și a radierului, ce a dus la spargerea și evacuarea a peste 240 de metri cubi de mortare deteriorate.

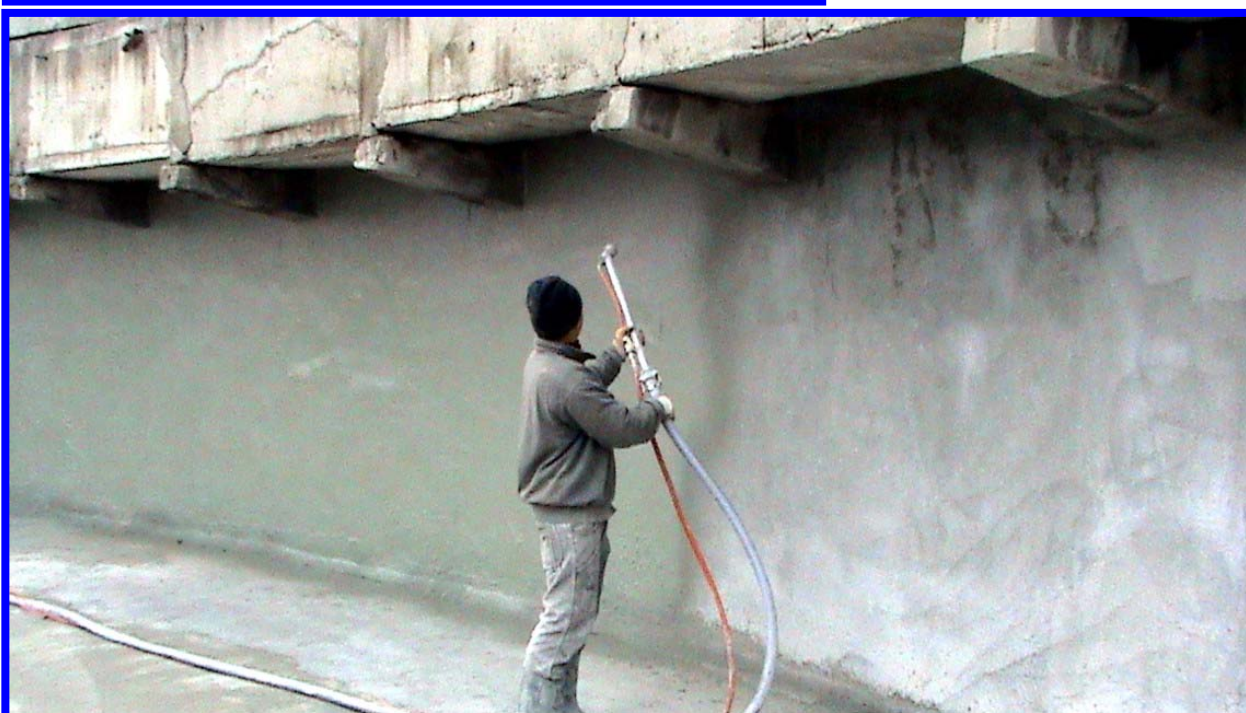
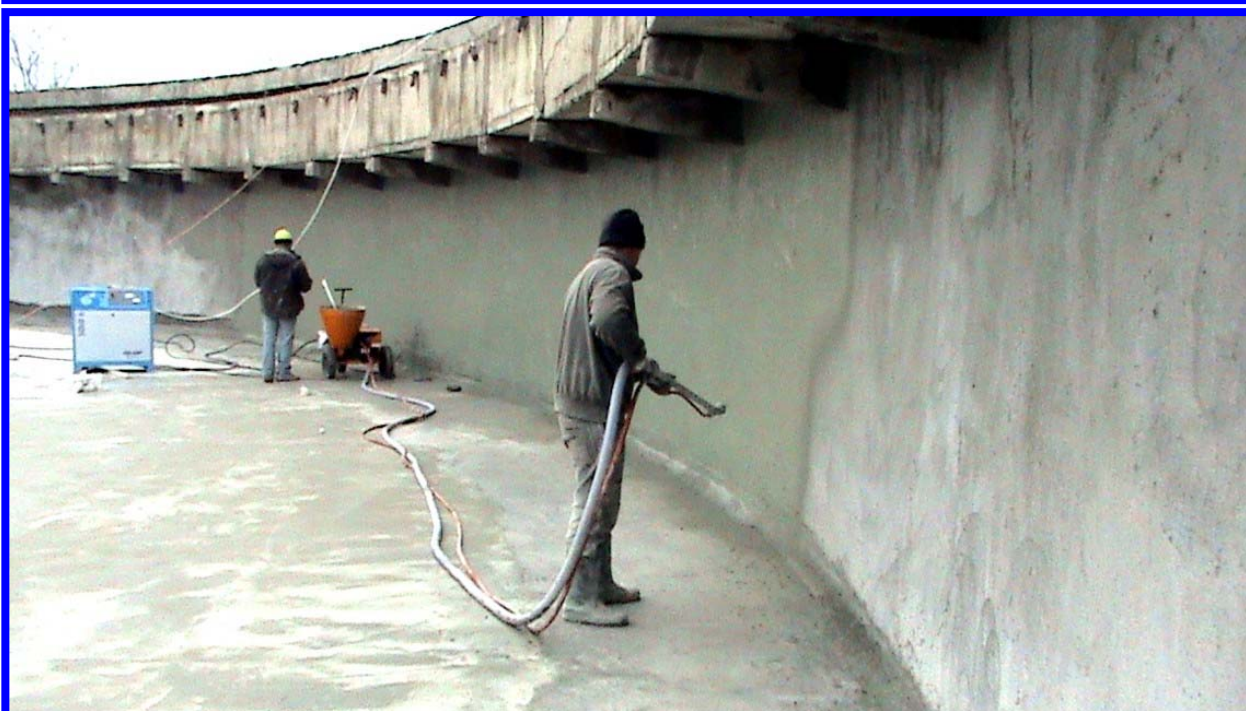
S-a preferat utilizarea în această zonă a unei membrane cementuoase super-flexibile, datorită grosimii reduse și a fisurilor multiple din pereți.

◀ Peretele decantorului și spațiul inelar al radierului cuprins între rostul de dilatare și perete, au fost impermeabilizate cu **Cem-Cote Flex Plus**, aplicat prin pulverizare la 1,6 – 2 mm grosime.
