REABILITAREA STRUCTURALĂ A BAZINELOR DE AERARE DIN STAȚIA DE EPURARE A APELOR UZATE BOTOSANI – RĂCHIȚI PRIN INECȚII EPOXIDICE ȘI POLIURETANICE

Materiale utilizate :	GEM-BOND EP GEM-WELD LVP-LE GEM-WELD PU
Servicii prestate de GEMITE :	Furnizare de materiale și execuție
Beneficiar :	DYTRAS SA SPANIA
Contractor General :	DYTRAS SA Spania
Data execuției :	mai 2008

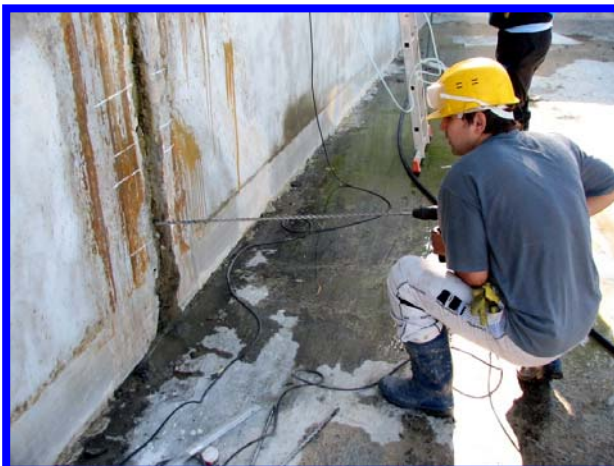
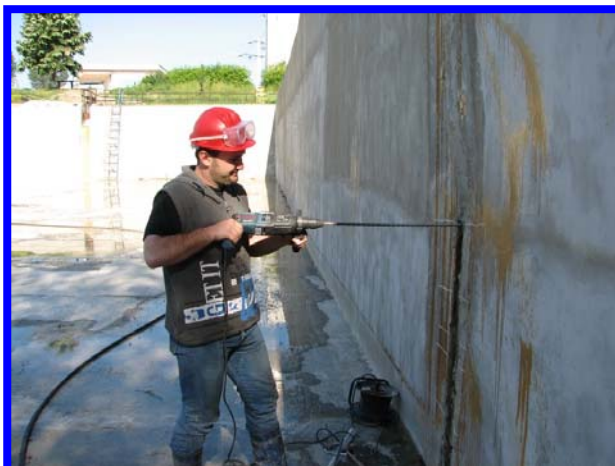
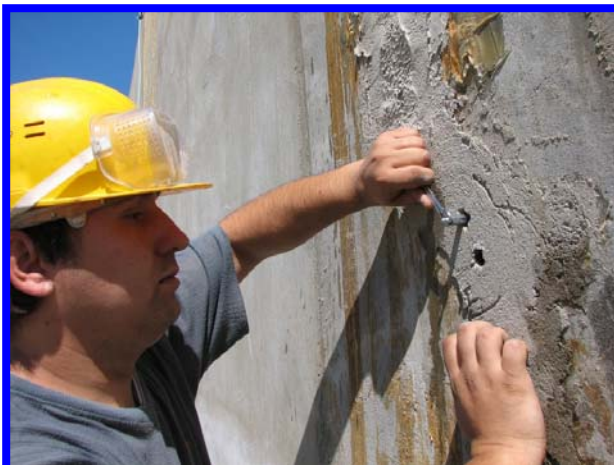
Bazinele stației de epurare prezentau fracturi structurale cu infiltrații de apă din pânza freatică. Reabilitarea structurală necesita inițial stoparea infiltrațiilor prin injectarea de rășină poliuretanică, urmată de injectarea în fisuri de rășină epoxidică cu capacitate mare de dislocare a umidității.

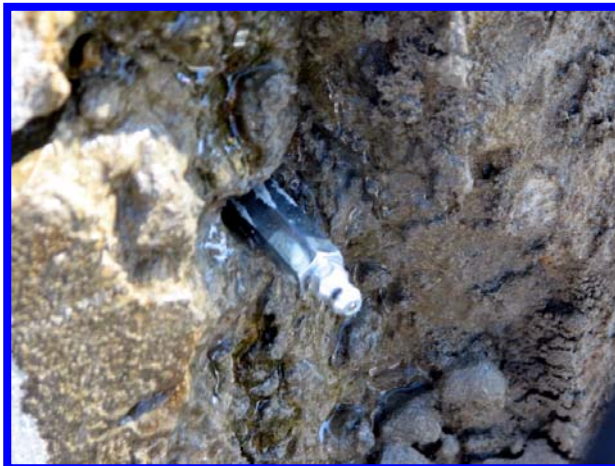
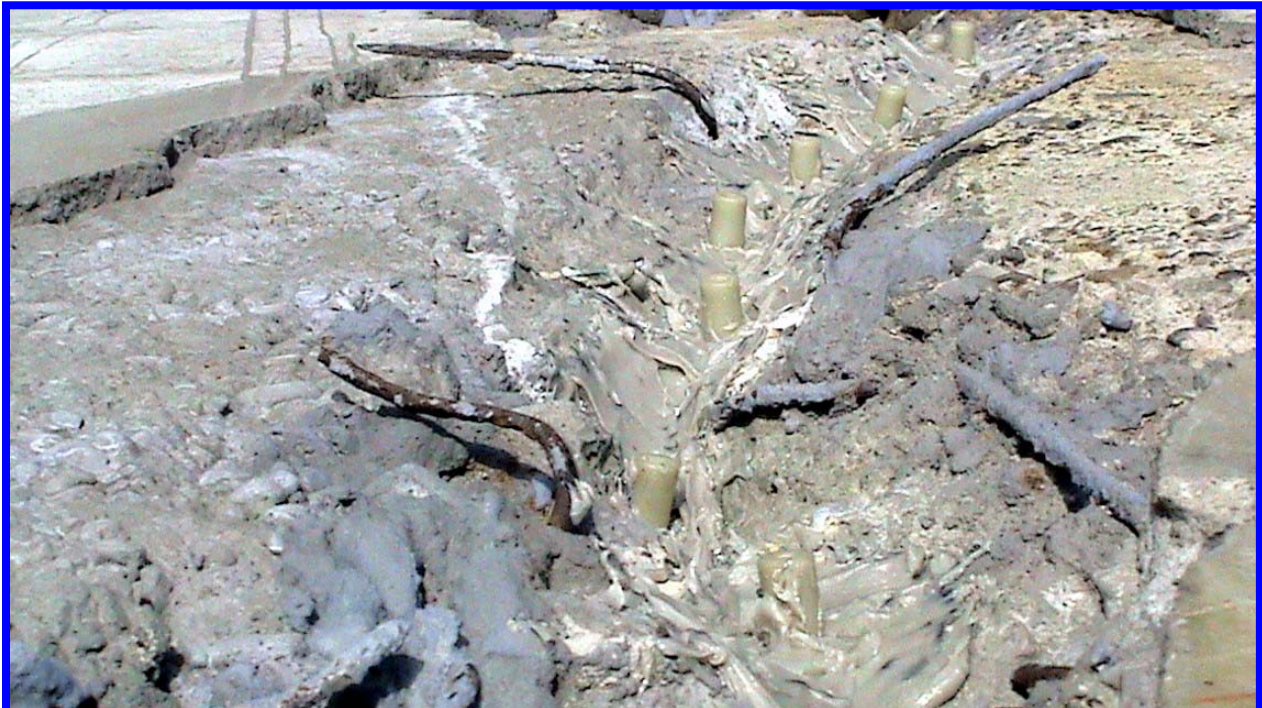
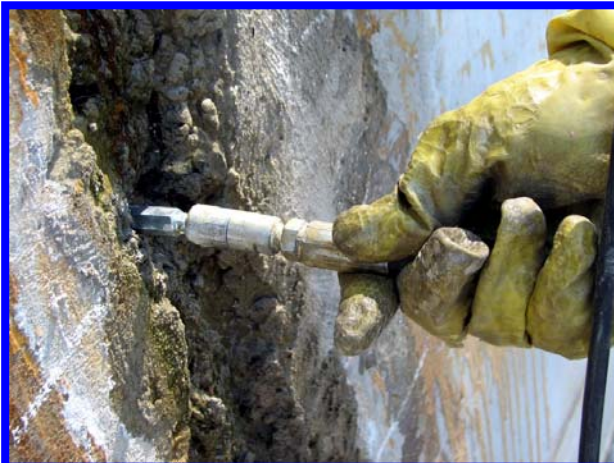
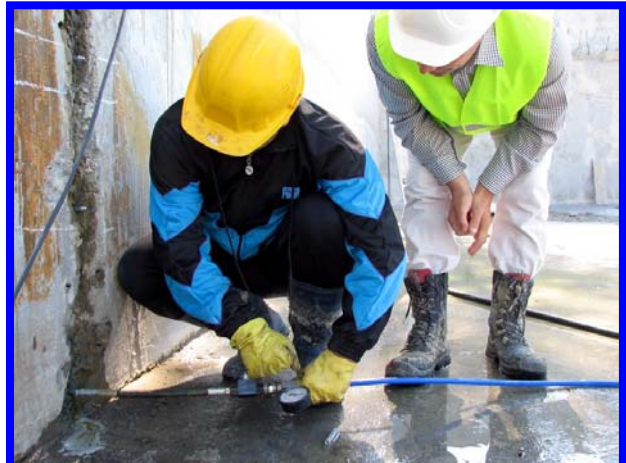
Injecțiile au început de la baza bazinelor, din zonele cu infiltrații masive de apă. Aici s-au amplasat packere metalice prin care s-a injectat rășină poliuretanică urmată de rășină epoxidică. Rășina poliuretanică s-a injectat în spatele pereților de beton de 1 metru grosime.

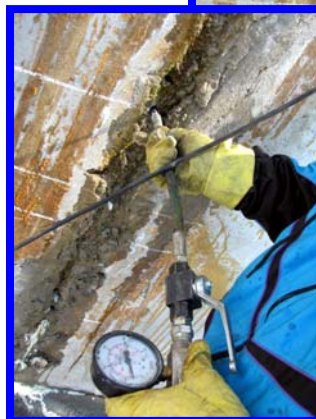
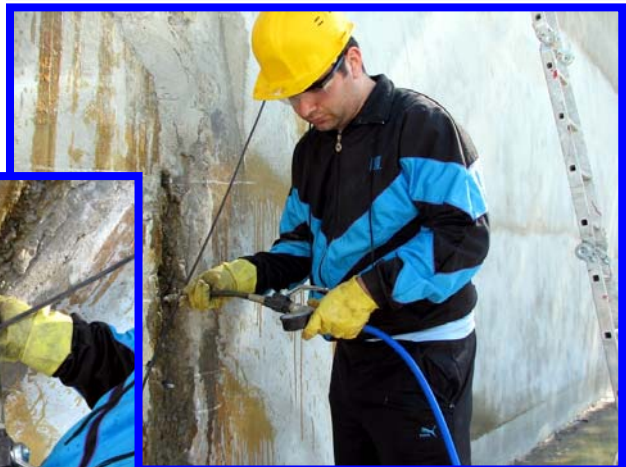
În partea superioară a bazinelor, în zonele fără infiltrații de apă, s-au efectuat doar injecții epoxidice prin porturi de plastic, lipite epoxidic de suprafața betonului.

- Rășina poliuretanică de tip **Gem-Weld PU** s-a injectat la 10 bar.
- Fisurile au fost sigilate cu **Gem-Bond EP**.
- S-a utilizat rășină de injecție **Gem-Weld LVP-LE**, ce prezintă o capacitate mare de dislocare a umidității și exotermie scăzută.
- Presiunea de injecție la rășina epoxidică a fost de 90 bar.
